Die frühchristliche „Bischofskirche“ von Lavant

Ein archäologisches Juwel in seiner Kulturlandschaft

Kirchbichl, 9906 Lavant

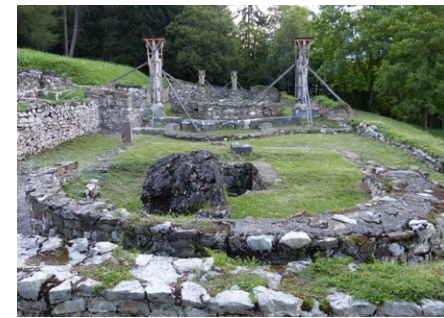
Ansicht der „Bischofskirche“ vor Beginn der Restaurierungsarbeiten im Jahr 2017

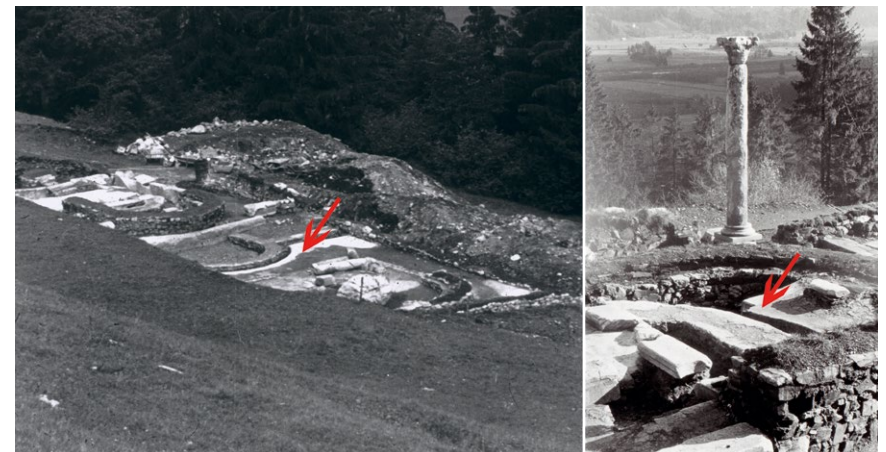
Betonwände (roter Pfeil) im Bereich der Apsis (links) und Priesterband (rechts)

1973 bis 1974 folgte auf Grund massiver Schäden eine große Restaurierungsetappe, die sämtliche Außenmauern, die Grabkammer, die Reliquiengrube in der Memorialkirche sowie die Priesterbank in der Hauptkirche umfasste. Die sogenannte Sakristei wurde im Zuge dieser Restaurierungen zum Teil abgetragen bzw. zugeschüttet.

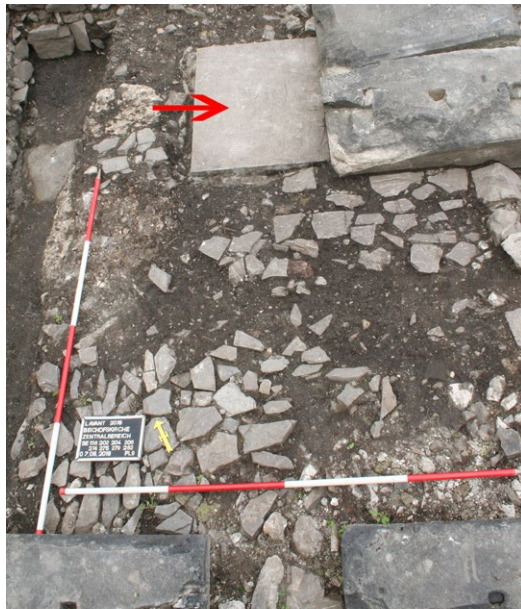
Bis in die 1980er Jahre gab es nur mehr kleinere Flickungen am Mauerwerk. Der Einbau eines Betonfundaments im Presbyterium der Hauptkirche für einen modernen Altar wurde ohne Zustimmung des Bundesdenkmalamtes vorgenommen, die Aufstellung des Altars aber von der Behörde unterbunden. Den Altar platzierte man stattdessen östlich außerhalb der Kirche, wo er sich heute noch befindet.

Moderne Zementplatte (roter Pfeil) im Presbyterium unmittelbar neben der originalen marmornen Altarstandplatte von Phase 4

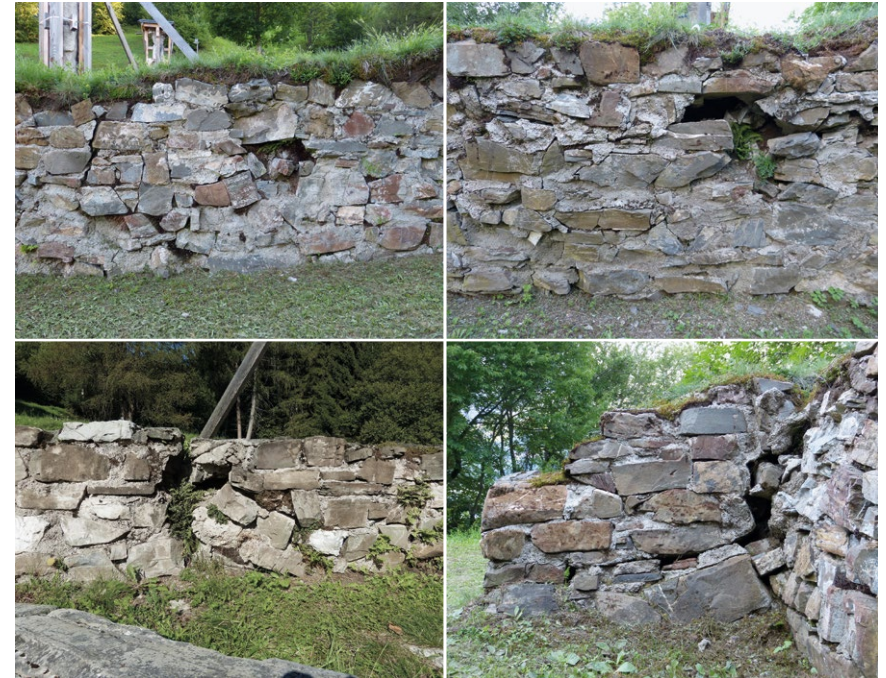
Typische Schadensbilder in unterschiedlichen Bereichen der Kirche vor Beginn der Restaurierungsarbeiten 2017

Die Bestands- und Schadenskartierung offenbarte, dass man in den 1950er Jahren großen Wert auf die ästhetische Ausführung des Mauerwerkes und die Verfugung der Wandschalen legte. Dasselbe galt auch für die Restaurierung der Marmore, wobei man bei den Reparaturen möglichst präzise die jeweilige originale Oberflächentextur nachbildete. In technischer Hinsicht verschloss man die ausgewitterten Fugen mit Zementmörtel, der Mauerkern blieb unbehandelt. Dieses Abdichten der Oberflächen verhinderte das Austrocknen des mit Kalkmörtel gebundenen Mauerkerns, wodurch sich der Zersetzungsprozess des Originalmörtels beschleunigte. In Folge begann sich das Steingefüge zu bewegen, die Zementverfugungen platzten auf und der zersetzte Originalmörtel rieselte aus.

Im Zuge der jüngst durchgeführten Restaurierung wurden die Zementverfugungen am antiken Mauerwerk entfernt und durch naturhydraulischen Kalkmörtel mit Weißzementzuschlag ersetzt. Der nicht mehr tragfähige Mauerkern wurde mit Kalkmörtel gebunden. Die jüngste Priesterbank in der Hauptkirche musste abgetragen und neu ausgeführt werden. An der Priesterbank in der Memorialkirche wurden unrichtige Rekonstruktionen entfernt, die einst auf Basis falscher Befundinterpretationen hergestellt worden waren.

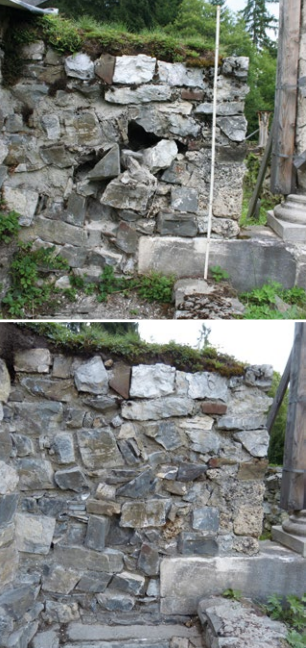
Zungenmauer an der Westseite des an der Südmauer der Kirche befindlichen Grabes vor (links) und nach (rechts) der Restaurierung

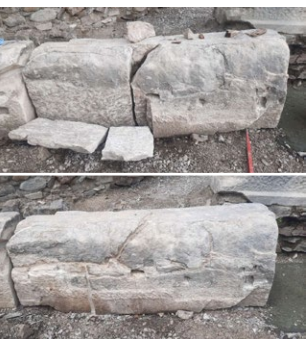
In-situ-Restaurierung des östlichsten Blockes der Stufe. Oben der Zustand im Zuge der Reinigung der Bruchflächen, unten der Block nach der Neuverklebung der Bruchstücke

Nahezu alle Werksteine aus Marmor und die Säulen wurden abgebaut und in die Werkstatt verbracht. Die Reinigung der durch die Bewitterung stark verschmutzten Oberflächen erfolgte mittels Dampfstrahlverfahren. Korrodierte Eisenarmierungen wurden entfernt und mit Nirostarippenstahl vernadelt. Alte Verklebungen in gutem Zustand wurden belassen, andere neu mit Epoxidharz geklebt. Zementergänzungen wurden, soweit sie als nicht substanzschädigend eingestuft wurden, erhalten und zum Teil zurückgearbeitet. Vereinzelt rezente, störende Bruchflächen erhielten Ergänzungen in Kalkmörtel. Die Wiederversetzung der Blöcke der Stufe und des Bemas erfolgte in einer verdichteten Schotterunterlage, die Steine des Ambos sind in ein Kalkmörtelbett versetzt. Die Oberseiten der Kapitelle wurden zum Schutz vor Regen und Schnee mit Bleiplatten abgedeckt.
